RESTAURATIE KERKPOORTSBRUG HARLINGEN

MAART 2023 - Onze collega Lilian Fopma schreef een stuk over de (voortgang van de) restauratie van de Kerkpoortsbrug voor de Harlinger Courant.

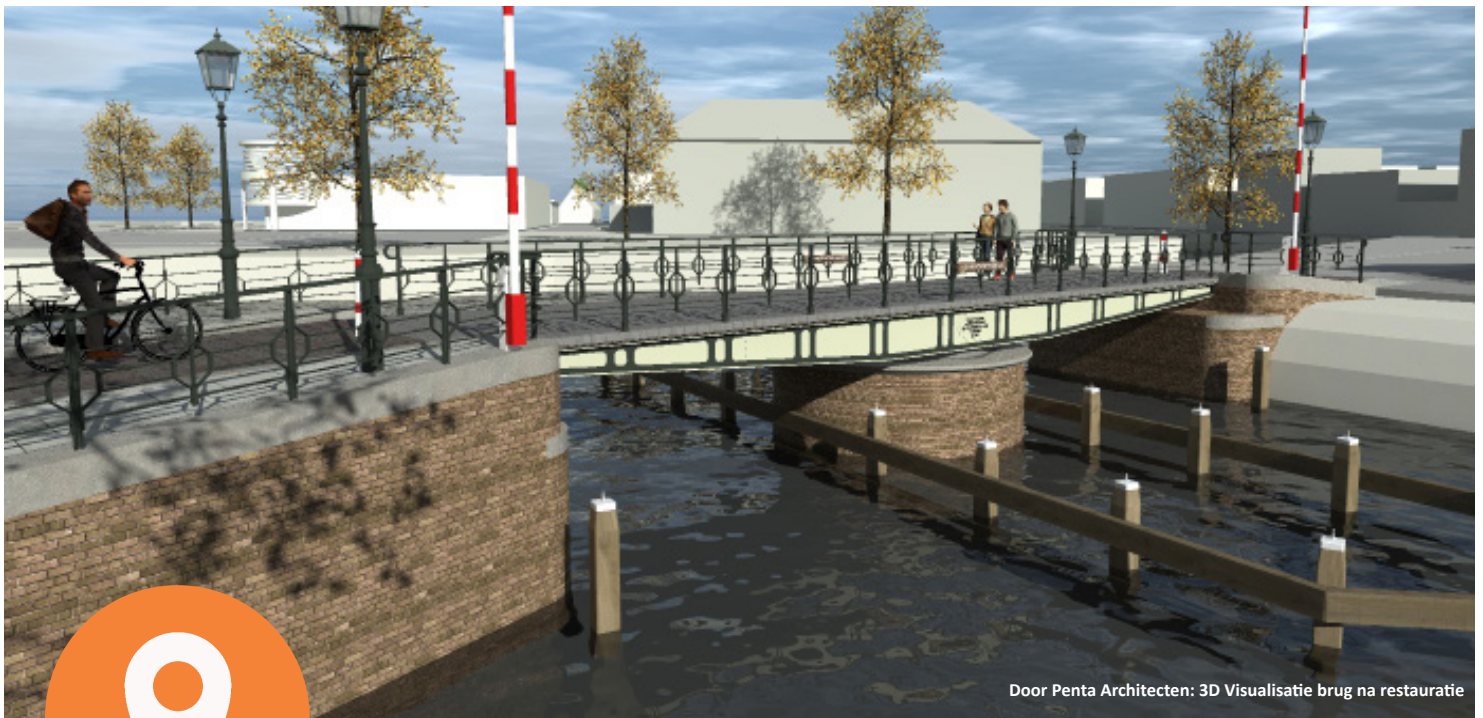
Door Penta Architecten: 3D Visualisatie brug na restauratie

In de zoektocht naar oorspronkelijke kleurstelling van de brug zijn we diverse kleuren tegengekomen, helaas waren alle kleuren van de 20ste eeuw. Toch hebben we aanwijzingen kunnen vinden dat de brug oorspronkelijk groen geweest is. André Achterbergh van Penta Architecten heeft dit uitgewerkt in een mooi kleuren pallet (zie afbeelding hierboven) waarbij de accenten van de “boompjes” op de zijliggers weer terug komen.

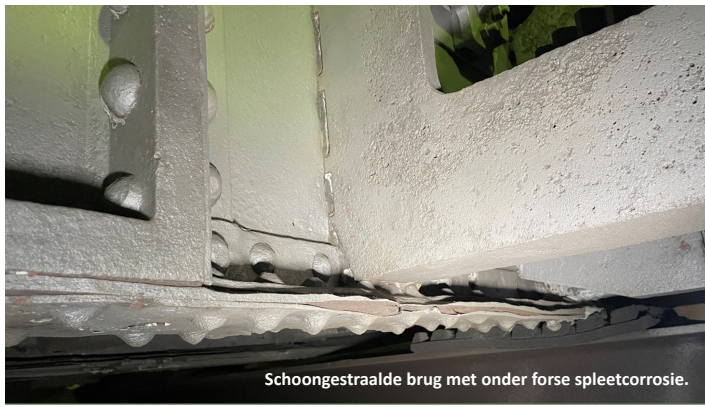
Schoongestraalde brug met onder forse spleetcorrosie.

Voorafgaand aan het restaureren is de brug voorgestraald; met een schone brug, zonder verf en roest werd duidelijk wat er precies aan mankeerde. De vele spleetcorrosiegebieden vormen het grootste probleem, maar ook de slecht bereikbare locaties waaronder de moeilijke hoeken vroegen om een structurele oplossing. Na het maken van een plan van aanpak konden we starten met de restauratie, de restauratiewerkzaamheden varieerden van klinken tot lassen en alles wat daar tussen in ligt zoals boren, tappen, snijden, warmstoken, vloeien, richten enzovoort. Het was een taaie klus die naast vakmanschap ook om het nodige doorzettingsvermogen vroeg. We stevenen nu af op een mooi resultaat waar we straks met dikke tevredenheid op terug kunnen kijken.

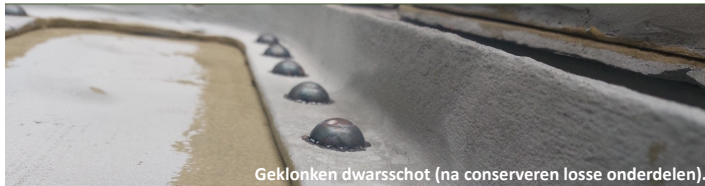
Geklonken dwarsschot (na conserveren losse onderdelen).

De dwarsschotten zijn, na het aanbrengen van de nodige verstevigingen, er allemaal uitgehaald, de achterliggende corrosie liet zich anders niet verwijderen. Het bleek ook noodzakelijk om de verbindingen van de schotten, bestaande uit hoeklijn en plaat, uit elkaar te halen.

Om toekomstige problemen te voorkomen en de levensduur te verlengen zijn de schotten na restauratie en voor het samenstellen geconserveerd in de stralerij, ook de hoofdliggers zijn ter plaatse geconserveerd. Na samenstellen zijn de schotten op ambachtelijke wijze geklonken en voor het terugplaatsen is, om budgetaire redenen en vanuit het oogpunt van kwaliteit, gekozen voor boutverbindingen.

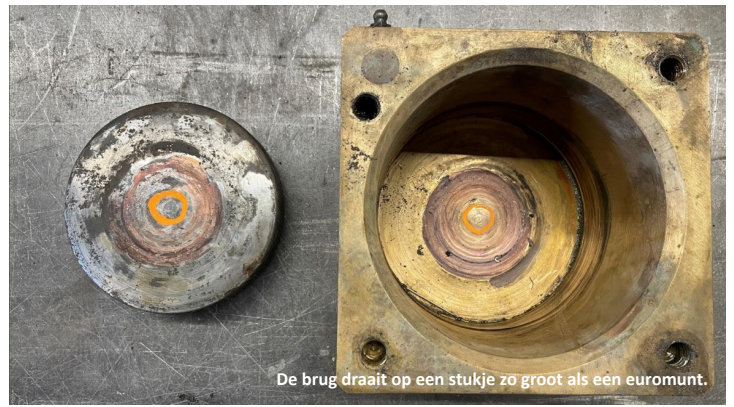
De brug draait op een stukje zo groot als een euromunt.

Tijdens de onderhouds rondes was het een uitdaging om de brug goed te laten draaien. Er was te weinig speling in de hoogte en om dit te verhelpen gaan we de brug 20 mm. omhoog brengen, hierdoor kunnen de wielen weer goed afgesteld worden en kan de brug weer vrij en probleemloos draaien over de landhoofden. Ook de aandrijving en het opzetwerk zelf waren aan een grondige revisie toe, twee rondsels en 2 tandwielen waren dusdanig versleten dat ze aan vervanging toe waren, de overige werktuigbouwkundige onderdelen zijn gereviseerd. Draaierij Posthumus uit Burgwert heeft de nieuwe tandwielen gemaakt en voor de revisie het nodige draai-, frees- en kottewerk verricht.
